Zweiter Arbeitsbericht über die Wartung der Glockenanlage im ehem. Schulhaus Ober-Nauses, heute Dorfgemeinschaftshaus am 16.04.2020.

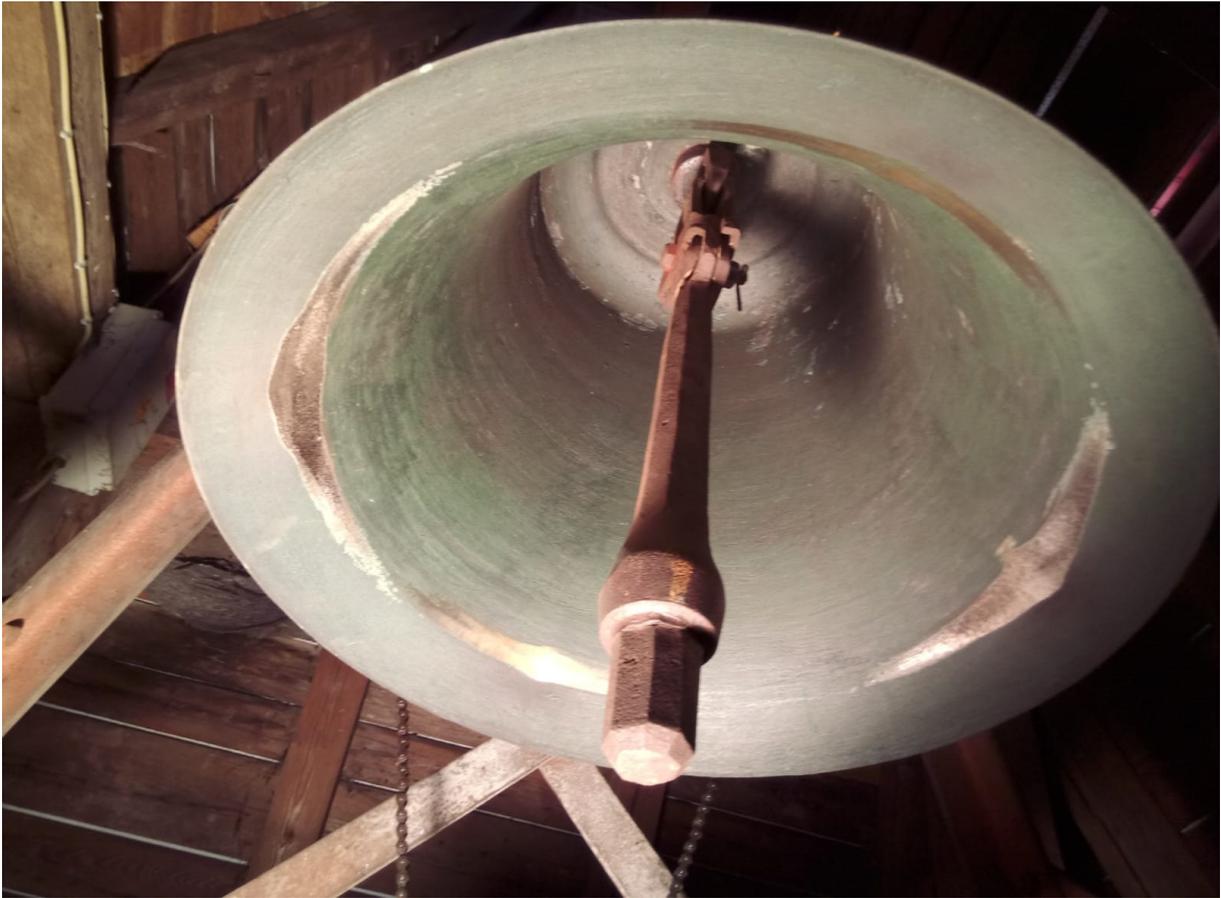
Blick ins innere der Glocke, deutlich sind die großflächigen fehlerhaften Anschlagspuren im Bereich des Schlagrings durch den in der Glocke torsierenden Klöppel zu sehen.

Wie dort erwähnt, sind Angebote für die Erneuerung des Klöppels/ der Aufhängung des Klöppels einzuholen. Diese Angebote habe ich bei den Firmen:

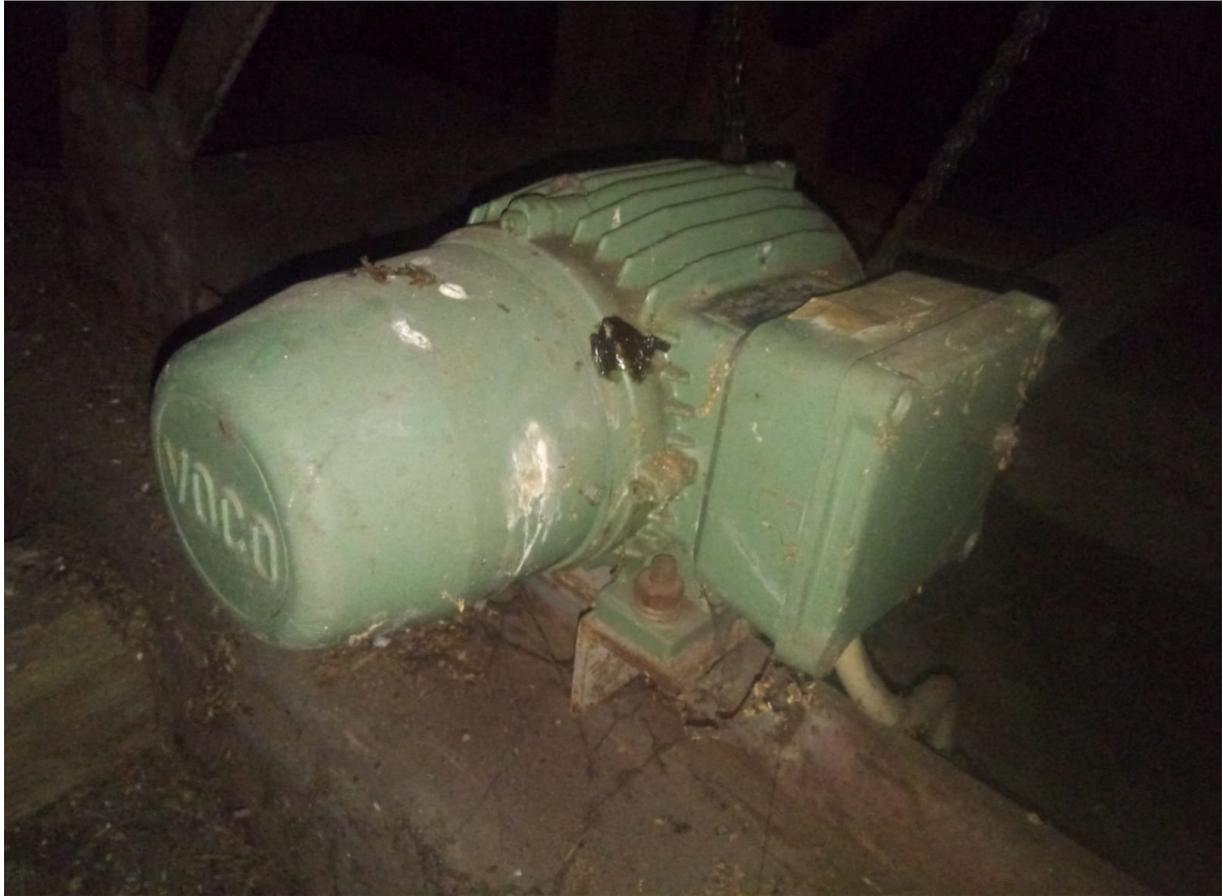
Läutemaschine bei Begehung im Januar, deutlich sind im Umfeld Unrat und Dreck zu sehen, im Vergleich folgen Bilder vom heutigen gereinigten Zustand:

Weiter wurde von mir die Glockenstube aufgeräumt und von Dreck und Unrat befreit, so dass ein Arbeiten unter der Glocke und rund um den Glockenstuhl im Rahmen der Arbeitssicherheit gewährleistet ist.

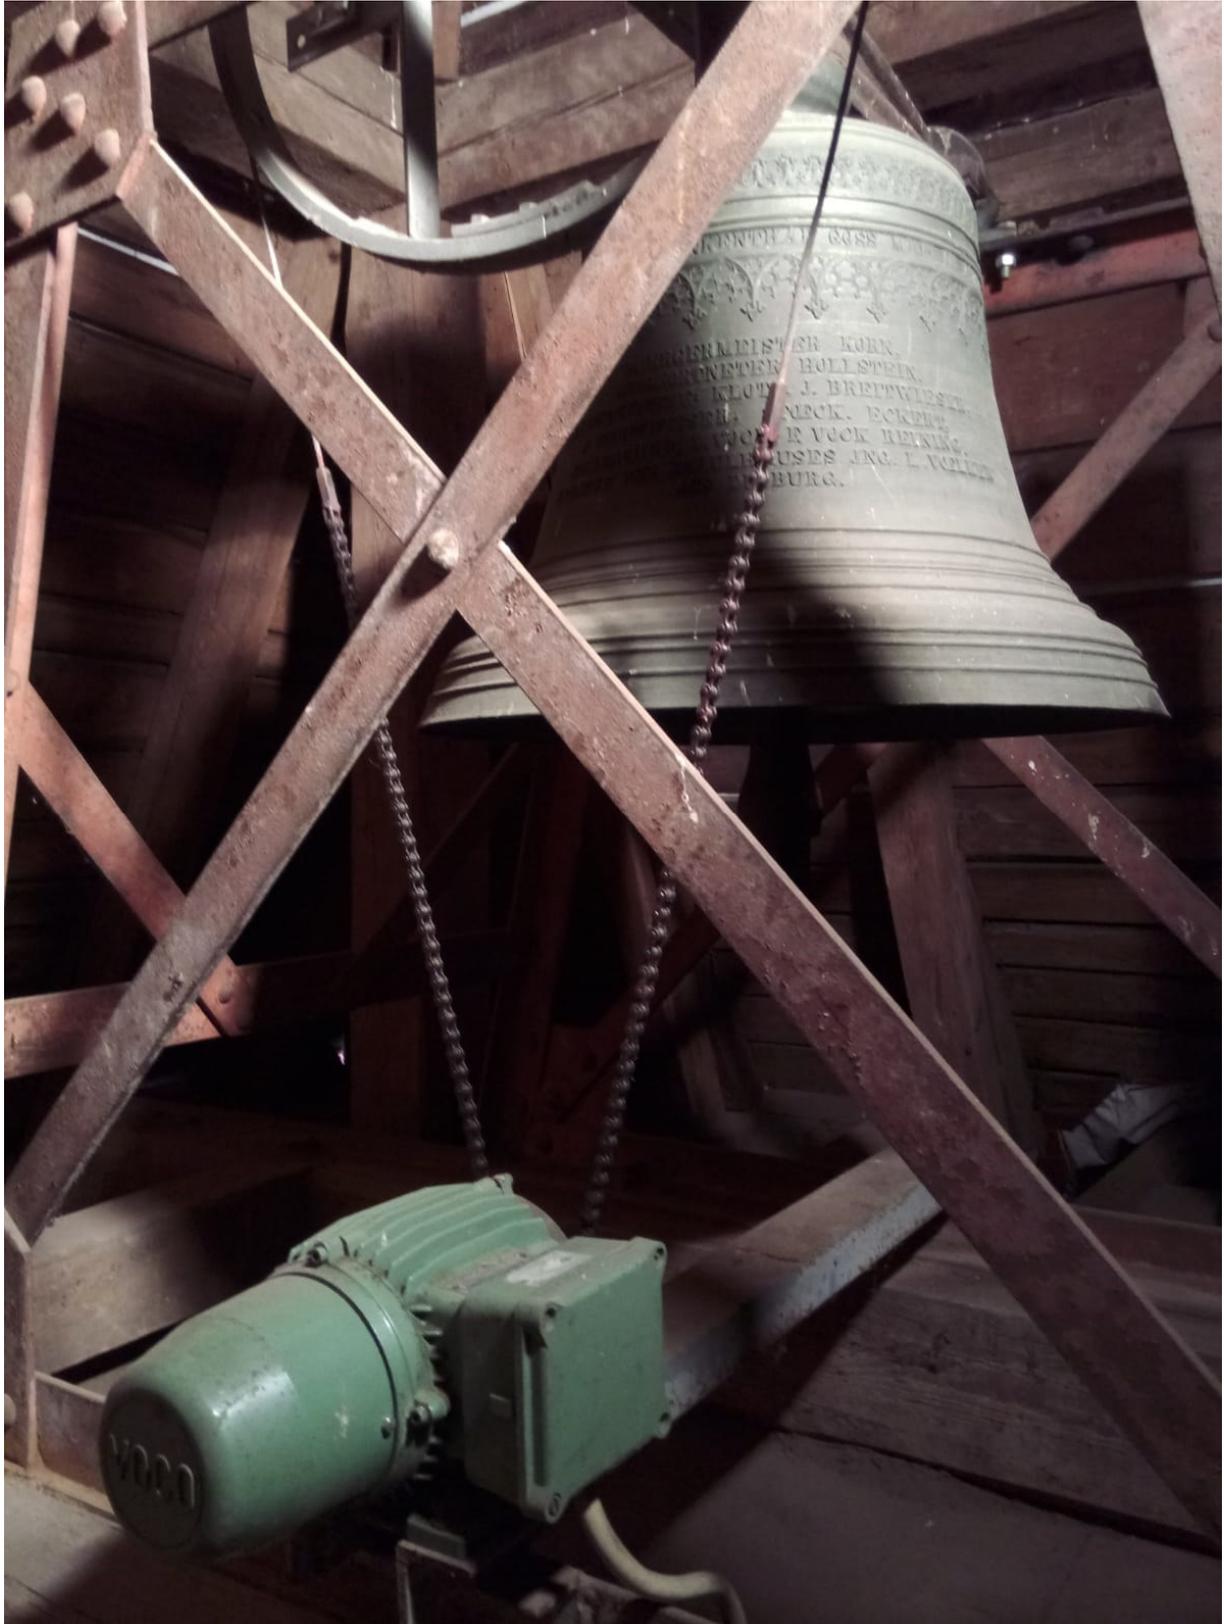
Gereinigter Bereich um die Läutemaschine

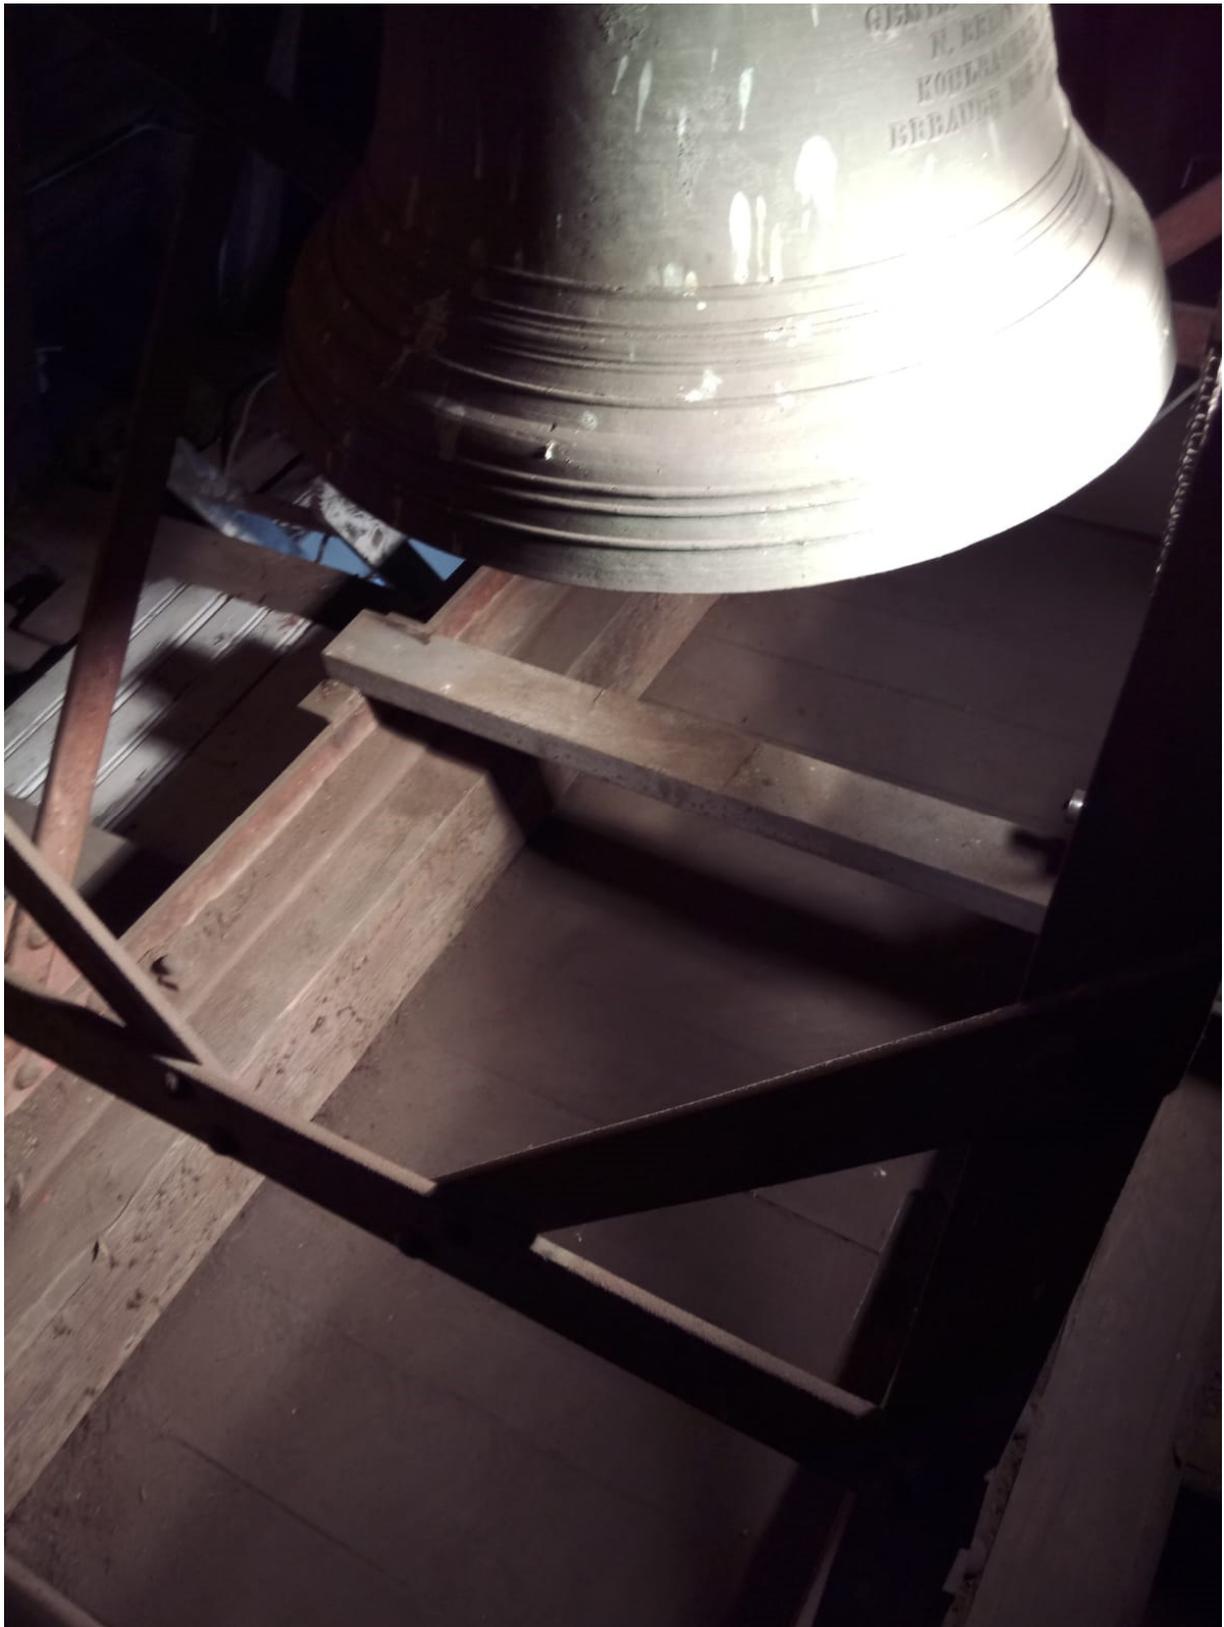
Gereinigter Bereich im Glockenstuhl unterhalb der Glocke

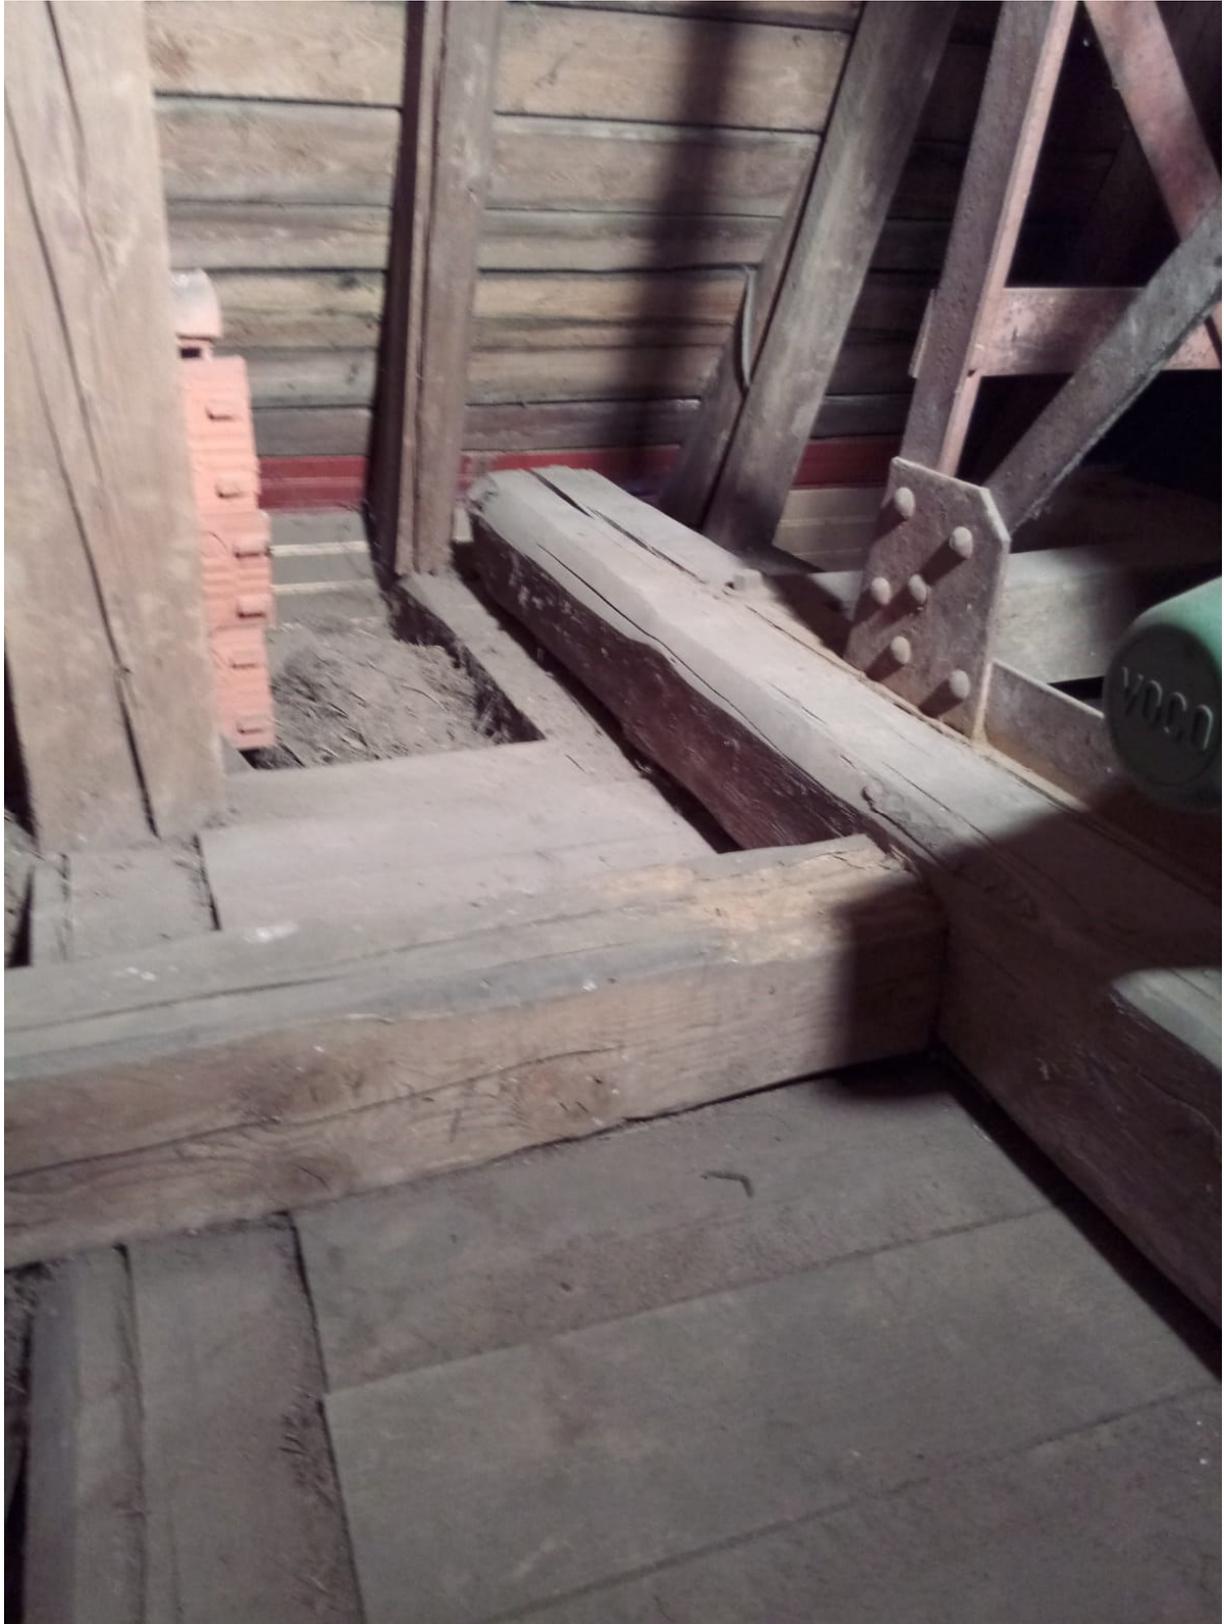
Gereinigter Bereich um den Glockenstuhl, so dass trittsicheres laufen, arbeiten, möglich ist.
